Werkstatt Info Turboladerschäden

„Achtung“ Haben Sie die Befestigungsmutter vom alten Turbolader gefunden?

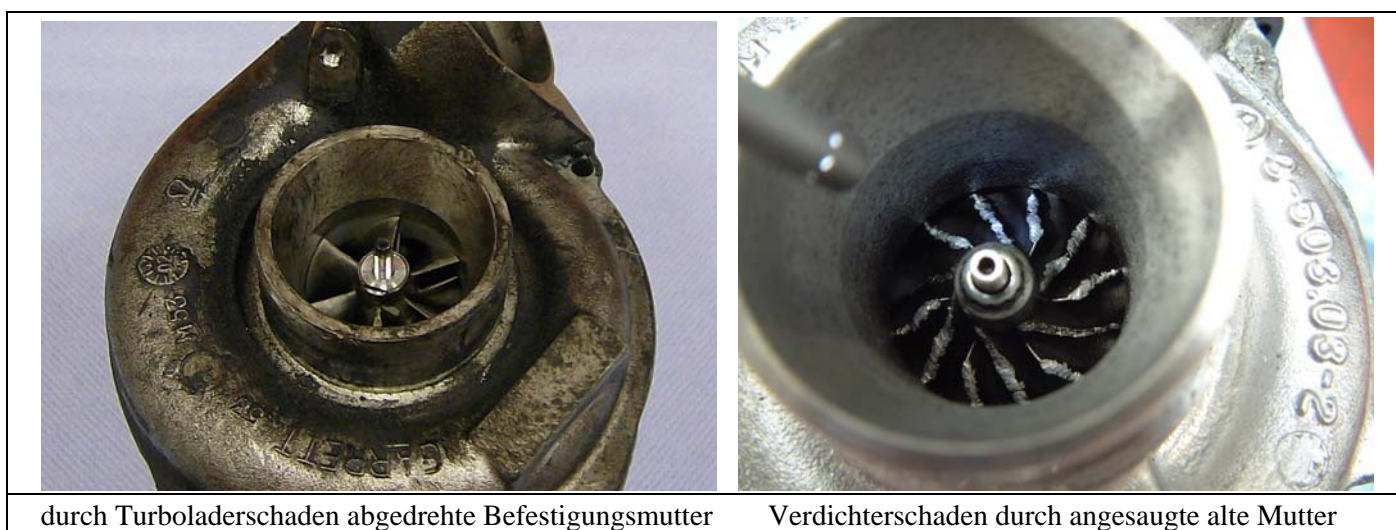
durch Turboladerschaden abgedrehte Befestigungsmutter

Verdichterschaden durch angesaugte alte Mutter

Der Blick eines geschulten Mechanikers erkennt sofort die fehlende Befestigungsmutter am alten Turbolader.

Achtung! Bedenken Sie auch, daß die fehlende Befestigungsmutter nicht vom alten Turbolader angesaugt wurde, da die Verdichterfahnen stirnseitig unbeschädigt sind. Überprüfen Sie auch die Motorentlüftung!
